## Net op tijd!

Marja van den Broek

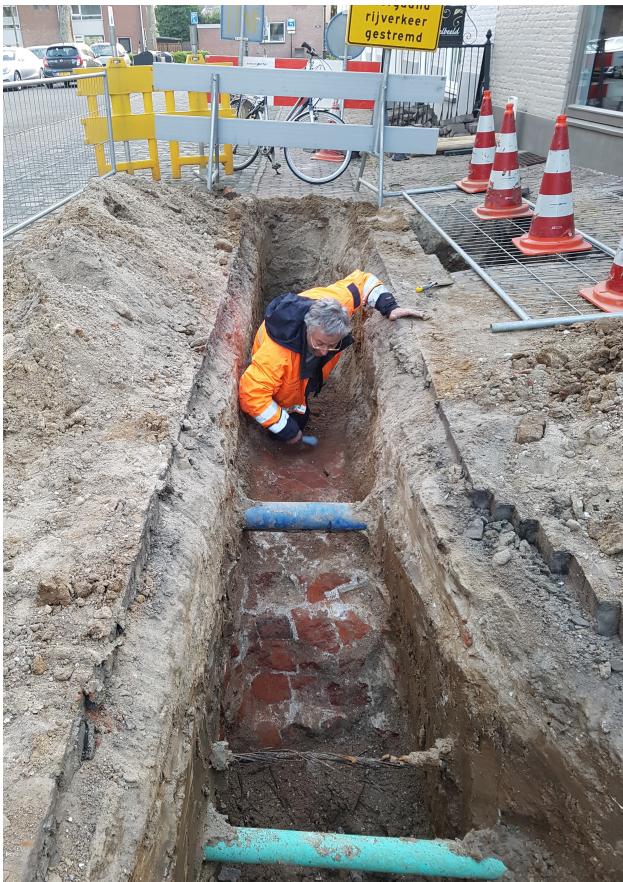
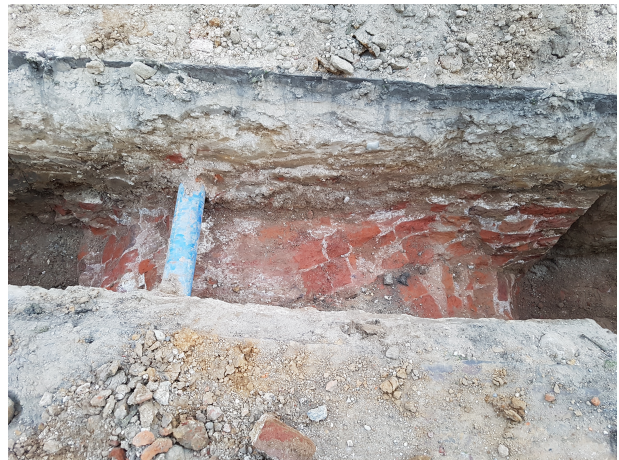
Links: Joost Vlemmix van AWR legt muurresten verder bloot. Rechts het sleufje waarin te zien is dat de muur doorloopt onder het hoekpand.

Rechts: rechts is de aanzet tot de knik in de muur te zien

Bij zo'n kleine put is het net als door een sleutelgat kijken. De sleufjes waren maar 70 cm breed. Toch wisten we meteen dat dit de muur was, die op de kaart van Merian uit ca.1640 voorkomt en die aansluit op de eerste ommuring van de stad. Deze muur was nog niet eerder aangetroffen en de functie is speculatief. De afstand tussen de eerste ommuring en de aangetroffen muurresten is 45 mtr. Dat is veel breder dan de middeleeuwse gracht zal zijn geweest. Precies op de rand van de sleuf maakt de muur een knik naar het zuiden. Dit staat niet op de kaart van Merian, maar is wel logisch. Een muur van een dergelijke lengte is veel steviger wanneer er een knik in zit.

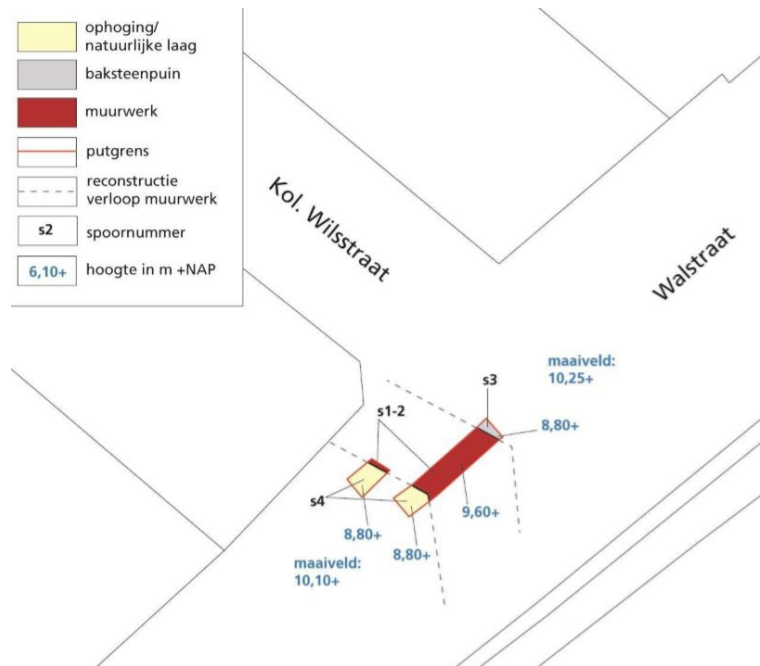
Wel gezien, niet gemeld

De muur heeft een dikte van 2.40 mtr., dat is fors. In de knik is de muur gescheurd, door zetting of sloop. De waterleiding is er dwars doorheen aangelegd. De muur moet dus al eerder gezien zijn, maar nooit gemeld, voor zover we weten. De huidige bovenkant is niet de oorspronkelijke. De muur was opgetrokken uit gebroken bakstenen, mogelijk hergebruikte. De maten van de bakstenen waren 12,5/13 cm breed en 5,5/6 cm dik.

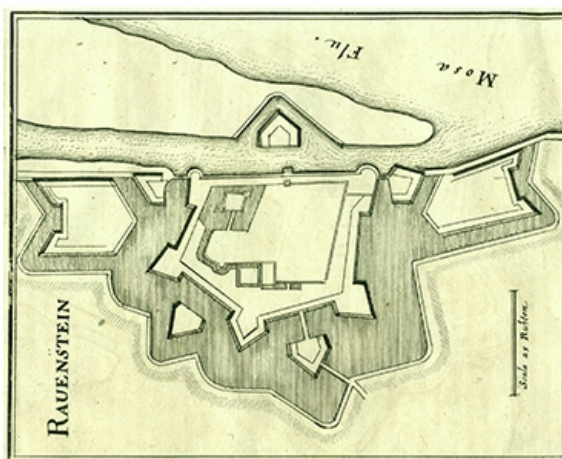
optie 1

Optie 1: De muur is een gemetselde beer of dam tussen gracht en Maas, eventueel met een inlaat. De muur zou dan dateren tussen ca.1380 en ca.1520. Door de bouw van de nieuwe fortificaties zou de muur overbodig geworden zijn of een andere functie hebben gekregen. De muur is wel veel langer dan de gracht om de middeleeuwse stad waarschijnlijk breed was (ca 10-12 mtr.).

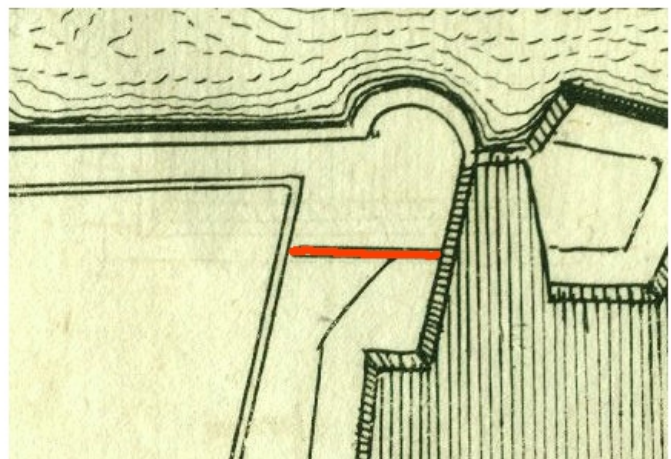
optie 2

Optie 2: De muur hoort bij het Bokrondeel. We weten niet hoe het rondel op de middeleeuwse

vesting was aangesloten. De baksteenformaten zouden 16e eeuws kunnen zijn. Op basis van alleen de baksteen formaten een muur dateren is niet gebruikelijk, temeer omdat het om breukstenen en mogelijk hergebruik gaat. Mogelijk is de middeleeuwse beer verlengd om als achterwand van het rondeel te dienen aan de landkant, als overgangsfase naar de aarden omwalling. Dit zou de lengte van 48 mtr. verklaren.

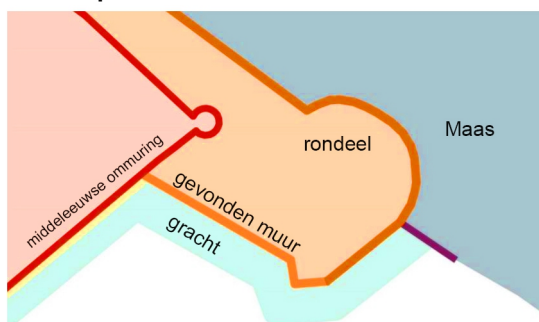
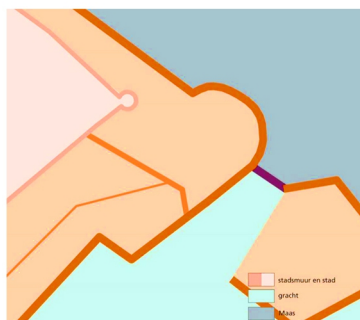
optie 3

Optie 3: De muur is een keermuur. Het gebied tussen stadsmuur en wallen moesten worden beschermd tegen de druk van grote hoeveelheden grond. De dunne lijn langs de voet van de wallen kan een muur geweest zijn. Voor extra stevigheid kan daar ook haaks op een muur hebben gestaan. Dan zou er aan de noordoost zijde van de muur grond zijn geweest, van het gebied rond het rondeel. Aan die zijde is echter slooppuin gevonden. Dat zou je juist aan de andere zijde verwachten, waar schone grond is aangetroffen.
