## Het archeologisch onderzoek in de tuin aan de Van Coothweg 1 te Ravenstein

Marja van den Broek namens AWR

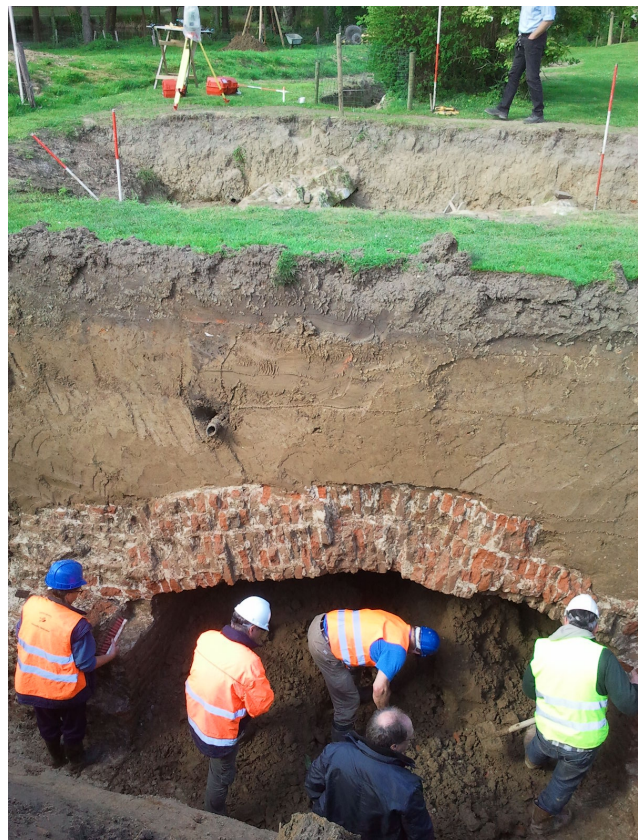
In werkput 1 (zuidzijde) is wel een geschutsopening en een oreille (oor) aangetroffen. Een 1-steens muurtje, ter bescherming van de geschutskamer is vóór de opening geplaatst. Hier tegenaan lag een aarden wal.

Afbeelding: Arno van Zwam,  
Erik van der Kuijl, Joost Vlemmix,  
Hanneke van Alphen en  
Martin-Jan van Mourik in werkput 1.  
Zij graven de zuidelijke geschutsuitgang  
vrij.

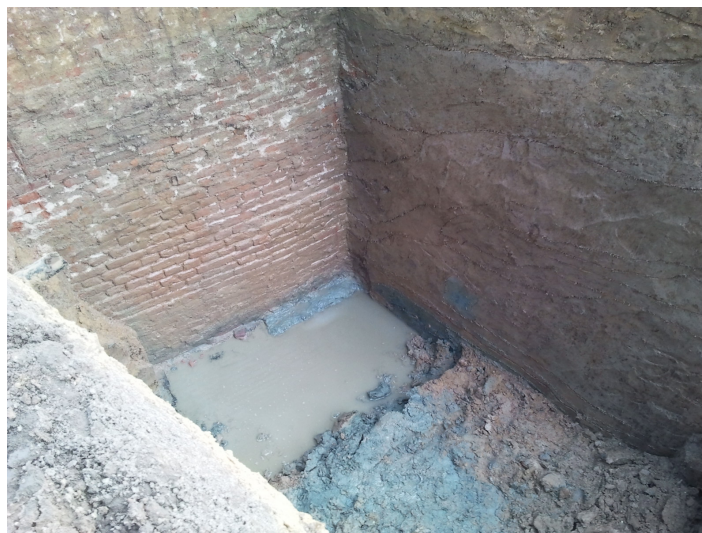
De eiken funderingsbalk van de muur is nog net te zien.

Uit het dendrochronologisch (jaarringen) onderzoek van een houtmonster, dat is genomen uit een eiken funderingsbalk onder de buitenmuur van het vestingwerk, blijkt dat de gebruikte boom in 1509 gerooid is. Het vestingwerk is dus waarschijnlijk in 1509/1510 gebouwd. Het bouwwerk is 38 meter (buitenwerks) lang in totaal en in één keer opgetrokken in een vrij hard gebakken oranje baksteen, met een voor die tijd oud (= groot) formaat van 28-29 x 12-14 x 6-7 cm. Voor het metselwerk is schelpenzand en kalkmortel gebruikt.

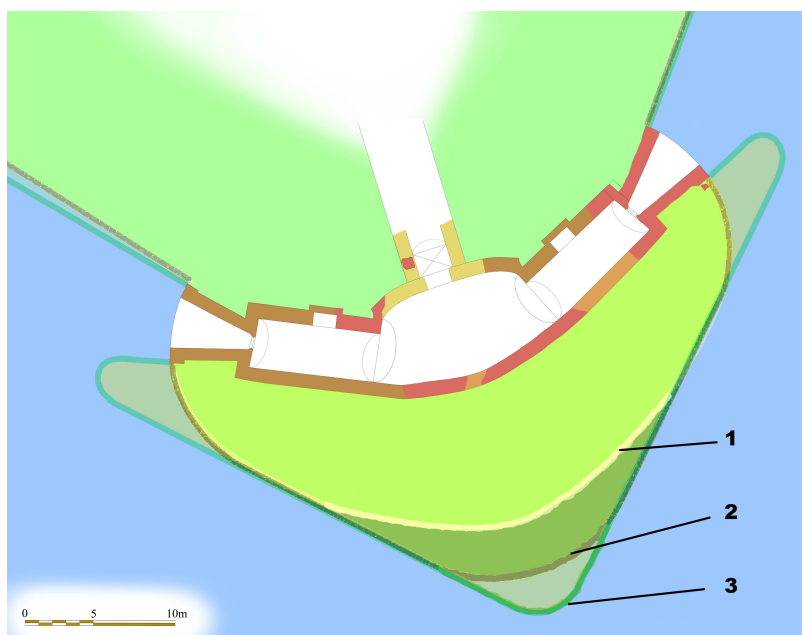
Afbeelding rechts : Uit het onderzoek kon niet met zekerheid de vorm van het bastion/rondeel worden vastgesteld. Op het plaatje 3 mogelijke varianten

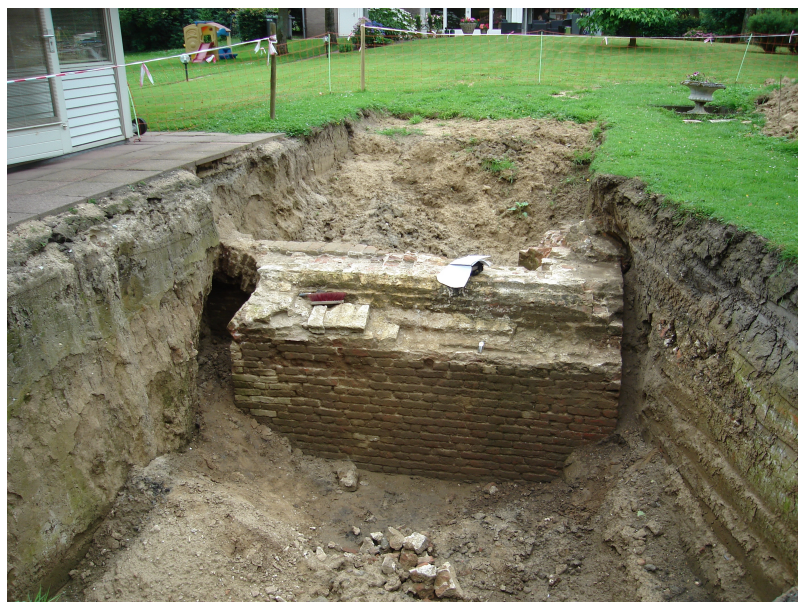
De gang naar de noordelijke geschutsopening verdwijnt onder het terras en tuinhuis.

Wat is er eigenlijk gevonden: een uitzonderlijk gaaf bewaard gebleven bastion uit de Renaissance, dat begin 17e eeuw overbouwd is door bastion Famars. Het bestaat uit een ovale centrale ruimte met aangrenzend twee overwelfde kamers met geschutsopeningen, gericht langs de flanken van de vestingwallen. De ene kamer loopt naar werkput 1 (foto). Van de andere is minder bewaard gebleven en de geschutsopening ligt waarschijnlijk onder het tuinhuis van de familie en is dus niet onderzocht.
